「ベッドサイドでのPICC挿入時における
カテーテル迷入を最小限に抑える工夫」

Chorusline Vol.49

相模原協同病院
クリティカルケア特定認定看護師

相模原協同病院
特定看護師

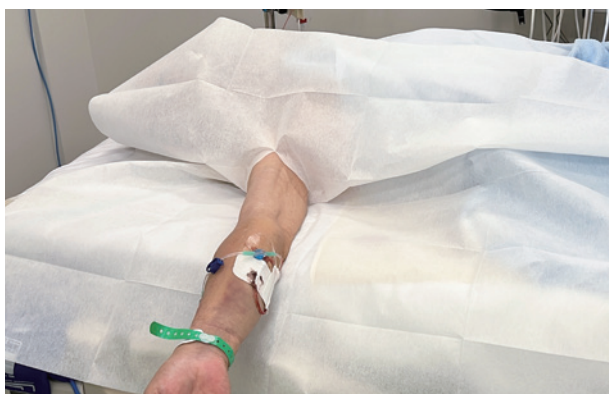
写真1) ベッドや患者の寝衣を汚さない工夫

- 寝衣やシーツが汚れないように大きめの防水シートに腕を通す穴を開け周囲を汚染から保護する(写真1)。
- 基本は右上腕。駆血帯で駆血し、上腕動静脈、尺側皮静脈、神経の同定。穿刺部位の血管径だけでなく血管の走行や他の血管の合流の様子も把握しておく。
- 超音波診断装置の画質の調整も行なっておく。
- 穿刺部位を決めたらプローブを当てたまま周囲のエコーゼリーをよく拭き取りプローブの前後左右にマーキングを行い駆血帯を外す。

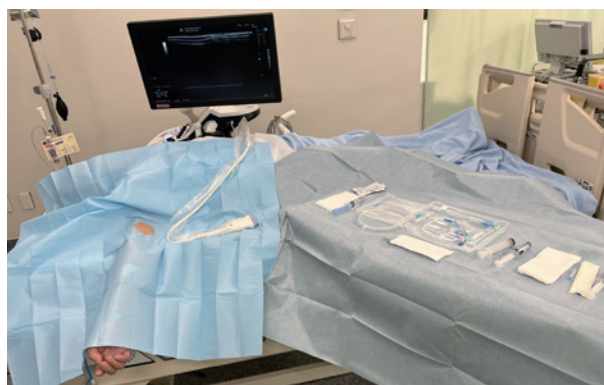
写真2) 術者目線でみた滅菌野

6.滅菌野の作成とセッティング

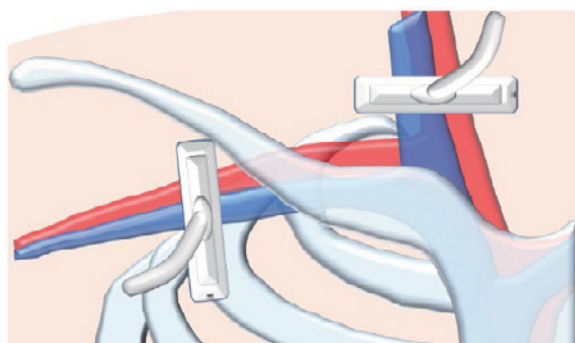
図2) 鎖骨下静脈と内頸静脈へのプローブ確認位置

- 外套の留置が終了したら介助者は超音波のプローブを受け取り鎖骨下静脈や内頸静脈を描出できるようにする(図2)。

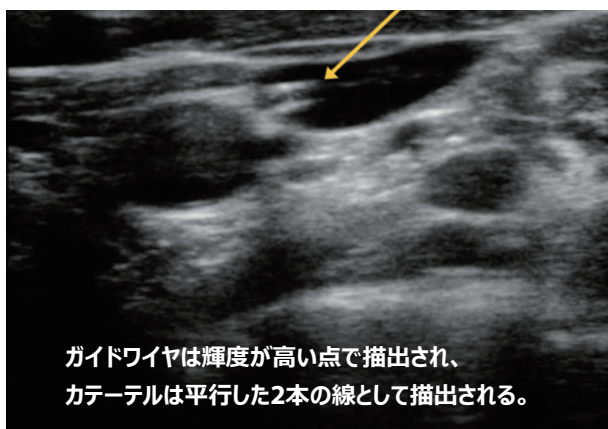
写真7) 内頸静脈に迷入したカテーテルのエコー画像

- 全てのルーメンで逆血の確認とヘパリン生食でのフラッシュ。
- 私たちの経験ではダブルルーメンのカテーテルでメインルーメンの逆血が悪い場合は迷入の可能性がある。
- 逆血が悪い場合は超音波で鎖骨下静脈と内頸静脈を再確認するが、超音波で観察できない血管への迷入の可能性もあり胸部単純X線(ポータブル)撮影をして確認してみるのも良い(写真7)。
- 血管内脱水で血液の粘度が高くなっているときは迷入がない場合でも、逆血が悪く感じることがあるため事前のアセスメントも重要。

ガイドワイヤは輝度が高い点で描出され、カテーテルは平行した2本の線として描出される。

- 超音波では確認できない血管への迷入に備えてガイドワイヤなどPICC挿入に必要な物品は清潔な状態のままで残しておく。
- 迷入があればカテーテルやガイドワイヤのデプスマークを参考に、その血管が分枝するであろうと考えられる位置の手前までカテーテルを引き抜いて、カテーテルに再度ガイドワイヤを挿入しカテーテルを入れ直してみる。この方法で修正できなかったことはないが、何度やっても迷入するようなら血管の狭窄、閉塞の問題も考えられるため、反対側の上腕からの挿入を試みるか、X線透視下への切り替え、また状況によっては医師に相談する。
- 迷入がなさそうならカテーテル先端位置の確認と微調整を行い、主治医にPICC挿入終了の報告と胸部単純X線写真の読影の依頼をする。
