CV ポートカテーテル離断と、その対策について

中山 智英 先生

医療法人菊郷会 愛育病院
消化器外科
部長

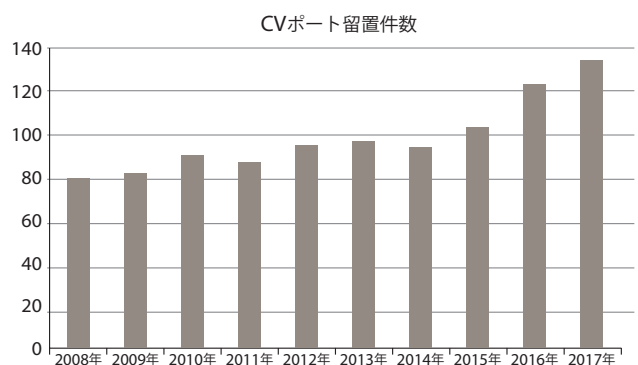
(図A) CVポート留置件数の年次推移

血液内科では悪性リンパ腫から白血病まで様々な造血器悪性疾患の診療に当たっており、治療の中心は抗癌剤治療である。消化器悪性疾患患者のみならず、造血器悪性疾患患者の増加に伴い、当院ではCVポートの造設数も年々増加しており、近年では、年間120-130件のCVポートを造設している(図A)。前述のように、適応のほとんどが、消化器・血液内科い

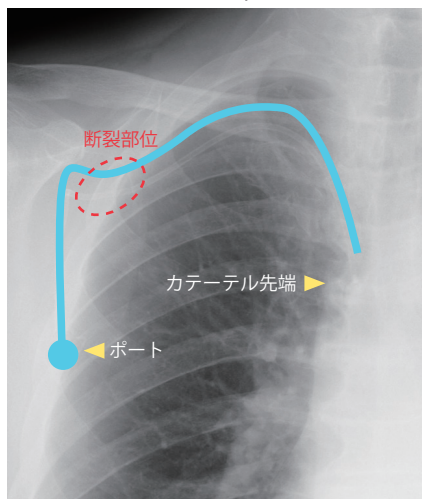
50歳台、男性。大腸癌術後補助化学療法目的にシリコン製カテーテルのCVポートをリアルタイムUSガイド下穿刺にて、右鎖骨下静脈から穿刺・留置されていた。留置から7ヶ月後、化学療法終了に伴い、CVポートを抜去したが、抜去したカテーテルの途中でカテーテルが断裂しているのが判明した。先端部分のカテーテルは右房内にあり、IVRで回収した。回収したカテーテルの断面を確認すると、やはり円形で、鋭利な断面を呈していた。回収したカテーテルの離断部位と断裂前の画像所見を見比べても、離断部位は大胸筋を貫く部位と推察された(図J)。

(図J) 断裂前Xp POS (-)

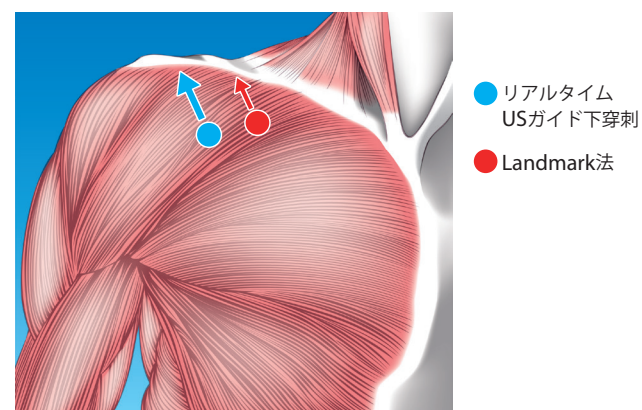
Landmark法で穿刺・留置した場合もUSガイド下穿刺で留置した場合も、いずれもカテーテルの走行は、大胸筋を貫き、貫いた後で鎖骨下静脈に入る。しかし、USガイド下穿刺の場合は、Landmark法と比較し、より外側から穿刺されるため、大胸筋を貫く位置も必然的により外側となる。この点が重要である。大胸筋は、解剖学的に鎖骨と第1～6肋骨/肋軟骨から始まり、上腕骨の大結節稜に停止する筋肉である。上腕骨に停止しているため、上肢を拳上した際、より外側の筋肉は、より頭側へ大きくスライドする。つまり、USガイド下で穿刺・留置されたカテーテルは、Landmark法の場合に比べ、より外側の筋肉を貫いているため、上肢拳上時には、より頭側へ牽引される事になる(図K)。実際に、Landmark法とUSガイド

(図K) 上肢拳上時により外側がより頭側へ移動する

- ・大胸筋は鎖骨および肋骨から上腕骨大結節稜に付着。
- ・上肢拳上時、大胸筋の移動はより外側の方が大きくなる。

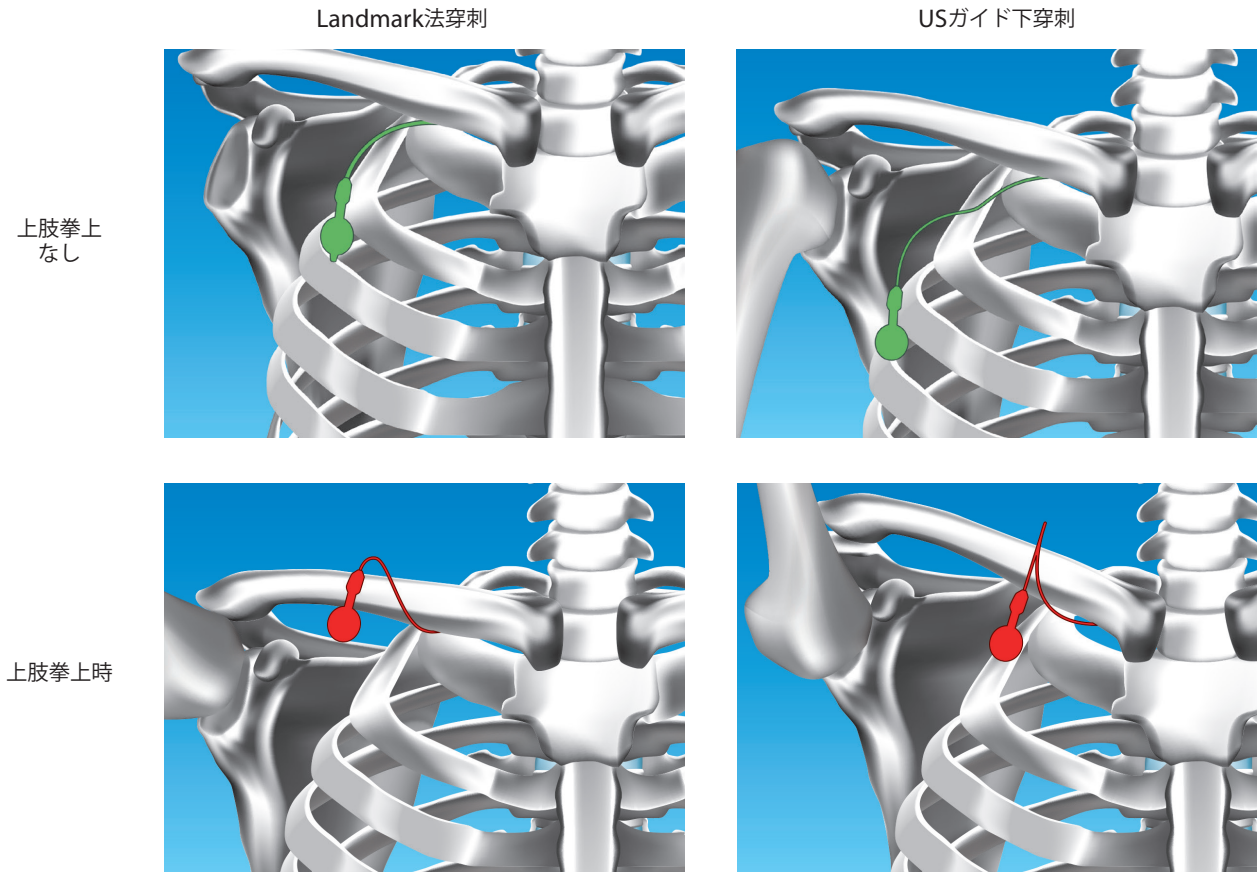
ド下穿刺で留置されたカテーテルの走行を比較した場合、上肢を拳上しない場合は両者ともほぼ同じ走行であるが、上肢を拳上した場合はUSガイド下穿刺の方が、より頭側へ牽引されている事が分かる(図L)。当院において鎖骨下静脈から穿刺・留置されたCVポート725例で、上肢拳上時のカテーテルの屈曲角度を計算すると、Landmark法で穿刺留置したカテーテルの屈曲角度が127.1°であるのに

(図L) Landmark法/USガイド下のカテーテルの走行の違い

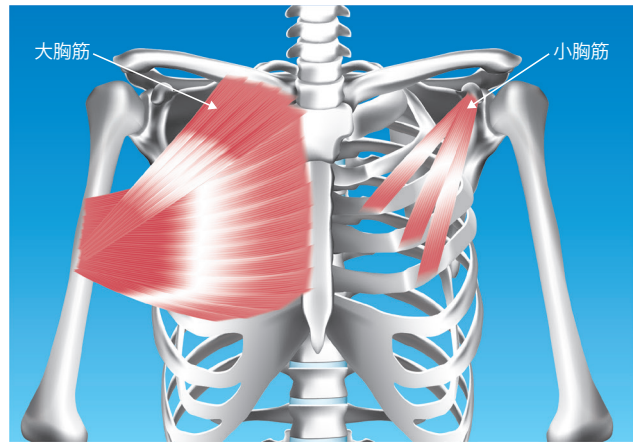
(図R)

リアルタイムUSガイド下で穿刺する場合、より外側の大胸筋から穿刺される事は前述したが、外側では大胸筋の背側に小胸筋があるため、小胸筋を貫く可能性もある(図R)。当院でのデータでも、リアルタイムUSガイド下穿刺に変更してから、小胸筋も貫いている症例が有意に多かった(図S)。なぜ小胸筋に注意すべきかと言うと、解剖学的な筋肉の動き方の違いが関係する。大胸筋の停止部は上腕骨の大結節稜である事は先に述べたが、小胸筋の停止部は肩甲骨の烏口突起であり、大胸筋との停止部が異なる。そのため、上肢を拳上した際に、小胸筋は大胸筋ほど頭側へスライドせず、大小胸筋間でズレが生じる。つまり、大胸筋と小胸筋の両方を貫いている症例では、上肢拳上時に大小胸筋間でのカテーテルの屈曲が生じる可能性があり、当院でもリアルタイムUSガイド下穿刺症例で、大小胸筋間での屈曲症例を経験した(図T)。

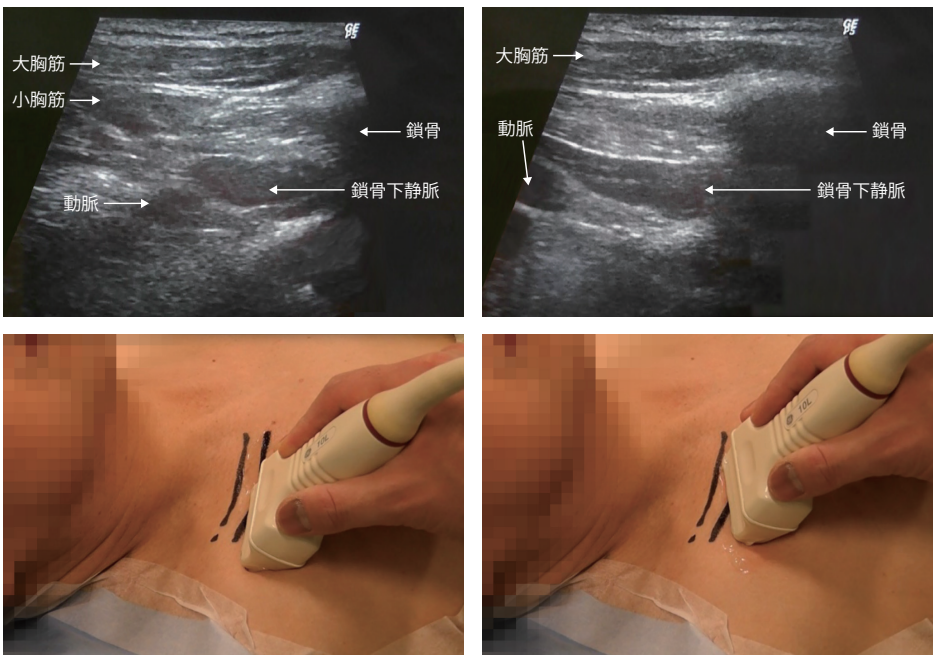
(図V) USガイド下に刺す時のコツ

リアルタイムUSガイド下穿刺・留置での合併症症例を検討した結果、鎖骨下静脈からリアルタイムUSガイド下で穿刺・留置を行う場合、われわれは、より内側からの穿刺を心がけている。前述のように外側では、大胸筋の背側に小胸筋が存在するため、USにて小胸筋を確認し、小胸筋を貫通しないように心がけている(図U)。小胸筋が発達している人の場合、エコープローブの半分を鎖骨に乗せるように内側に持っていく事で、穿刺ルートが確保できる。その際鎖骨に乗っている部分は後方が見えづらくなってしまうが、穿刺ルートが見えていれば問題なく穿刺できる(図V)。このようにより内側からの穿刺は、小胸筋の貫通回避だけでなく、前述のように上肢挙上時にカテーテルにかかる剪断力を弱める効果もあると考えている。
